**नेपाल सरकार**  
**ऊर्जा, जलस्रोत तथा सिंचाइ मन्त्रालय**  
**जल तथा मौसम विज्ञान विभाग**

**सोलुखुम्बु जिल्लाको खुम्बु पासाङल्हामु गाउँपालिका ५ थामेमा हिमताल विष्फोटनबाट आएको बाढी**  
**सम्बन्धी थप जानकारी - २०८१/०५/०७**

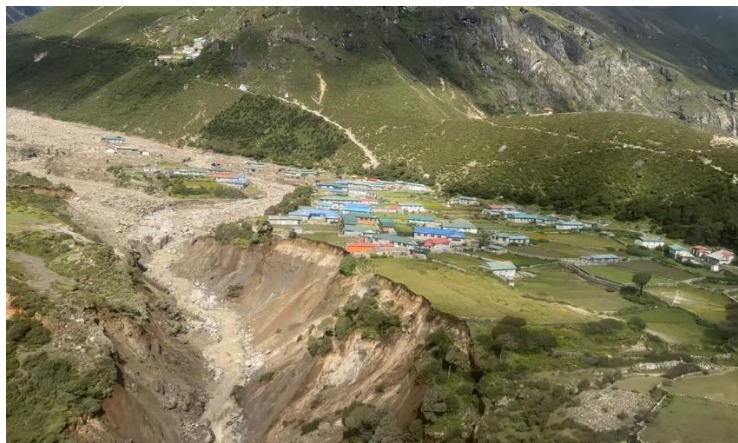
चित्र-९: बाढी पश्चातको थामे गाउँ (स्रोत: खुम्बु पासाङल्हामु गाउँपालिका फेसबुक)

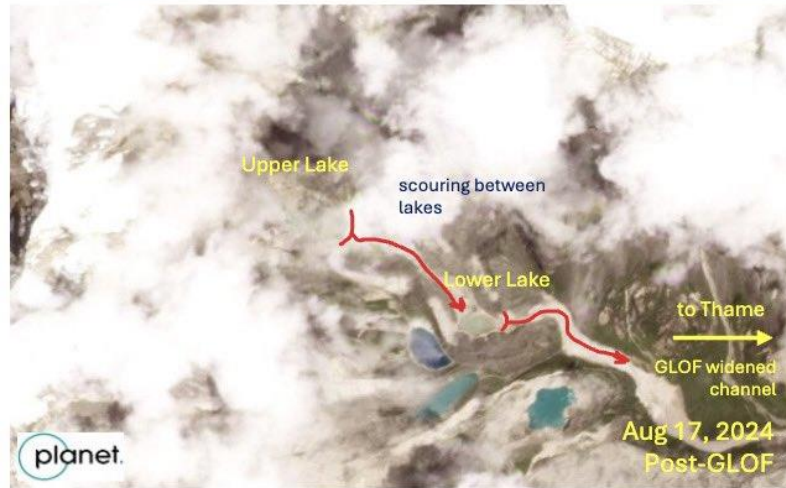
Stimson Center बाट प्राप्त माथिल्लो हिमताल १ र तल्लो हिमताल २ को सतह घटेको देखाउने तस्वीर
